Assunto: MONITORAMENTO AMBIENTAL

Interessados: SEMA – SECRETARIA ESTADUAL DO MEIO AMBIENTE

O Relatório em Pauta, tem como interessados a Secretaria de Meio Ambiente do Estado do Ceará - SEMA e a Superintendência Estadual do Meio Ambiente - SEMACE, que dialogam sobre a mortandade de peixes ocorrida no Rio Cocó, em Fortaleza-CE. Após visita e análise dos fatos, pode-se informar:

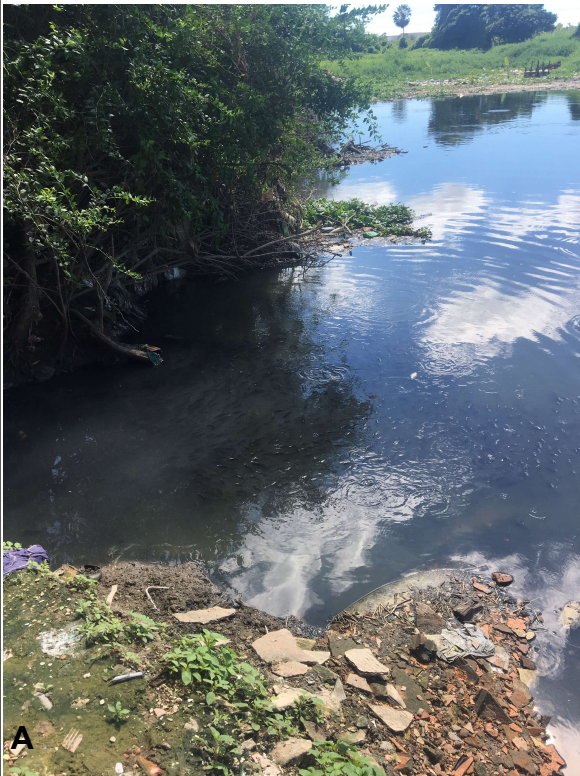
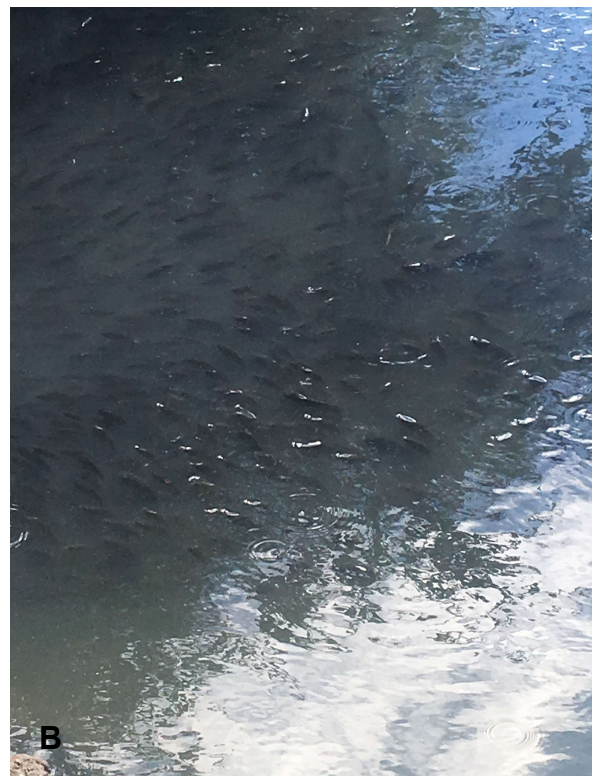
Figura 01: Vista do Rio Cocó, no final da Rua Cônego Januário, onde se observa na fotografia A, a turbidez e coloração do rio, além da deposição de resíduos em suas margens e em segundo plano meandro onde as espécies ictias mortas foram barradas devido a acumulação de lixo existente. Na foto B, pode ser visto cardume se dirigindo a uma saída de drenagem em busca de melhores condições sanitárias da água (oxigênio).

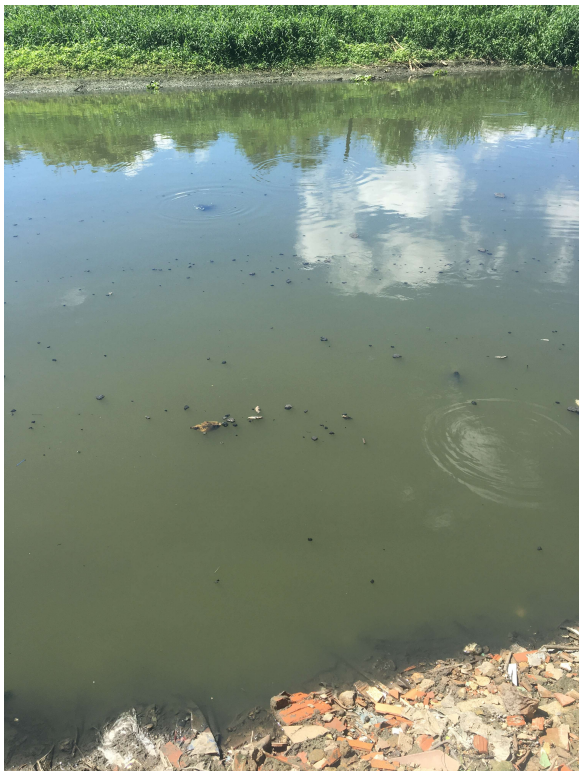
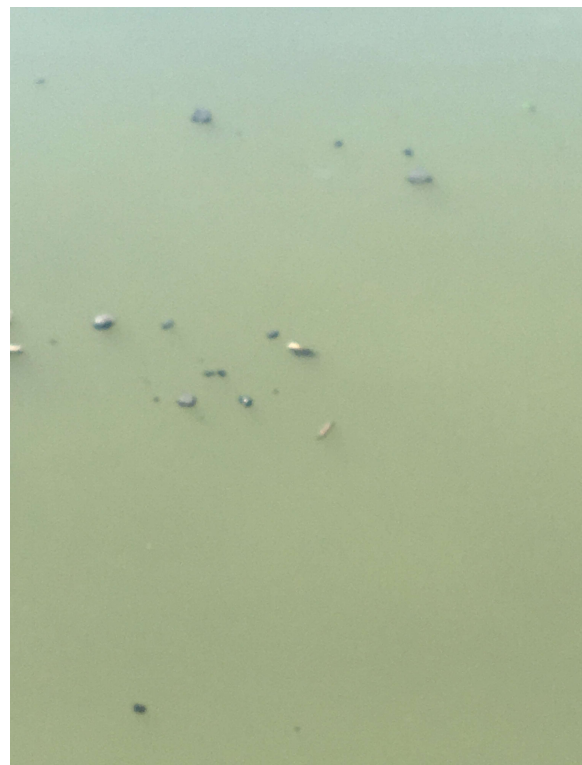
Foram realizadas duas coletas de água para as análises nos laboratórios da SEMACE, além do recolhimento de pescado. Também foi observado que no rio, uma camada superficial de coloração escura flutuava, transparecendo com restos de resíduos sólidos dispostos inadequadamente no leito.

Figura 02: Vista do Rio Cocó, onde se observa material que assemelhava-se a resíduos sólidos dispostos inadequadamente no leito do Rio Cocó, que após de recolhida amostras ficou evidenciado de forma preliminar que se tratava de material de aspecto lodal.

Também foi realizada a coleta do material, e o mesmo não tinha comportamento de resíduo sólido (resto de asfalto, como se pensava preliminarmente) e sim de material sobrenadante lodoso ao longo do trecho visitado. Observou-se que junto às espécies mortas, esse material, aqui denominado primeiramente de lodoso, era encontrado.

Fizemos então uma coleta desse material, primeiramente com aspecto sólido, mas a equipe ao aproxima-se e recolher a amostra, a mesma se desintegrava ao estado líquido. O material coletado foi enviado aos laboratórios como amostra de número 3.

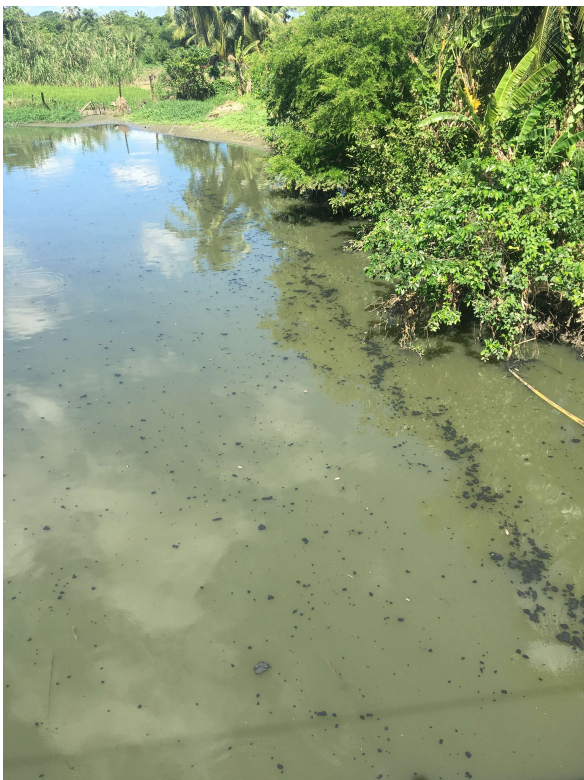
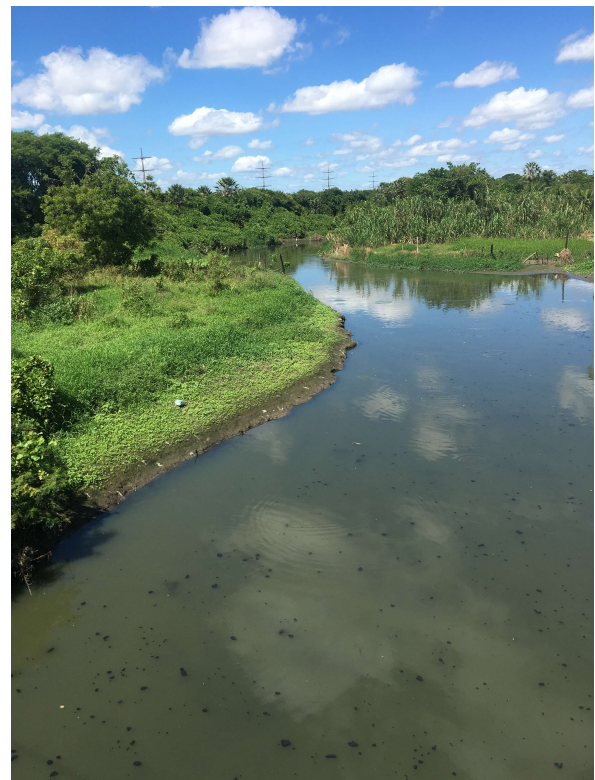
Figura 03: Vista do Rio Cocó, onde se observa o mesmo material no leito do Rio Cocó, próximo a Avenida Paulino Rocha e próximo ao Lixão do Jangurussu.

Tentando identificar a origem da mortandade dos peixes a equipe de análise e monitoramento da GEAMO/SEMACE, em conjunto com técnicos da SEMA, seguiram em direção montante onde o fenômeno estava acontecendo ainda. Foi verificado mortandade de peixes em conjunto à mancha lodosa, na área em urbanização do Parque do Cocó, próximo a Avenida Paulino Rocha, próximo a Rua Pompilho Gomes, numa área contígua ao antigo Lixão do Jangurussu, na avenida Presidente Costa e Silva e na avenida Valparaíso.

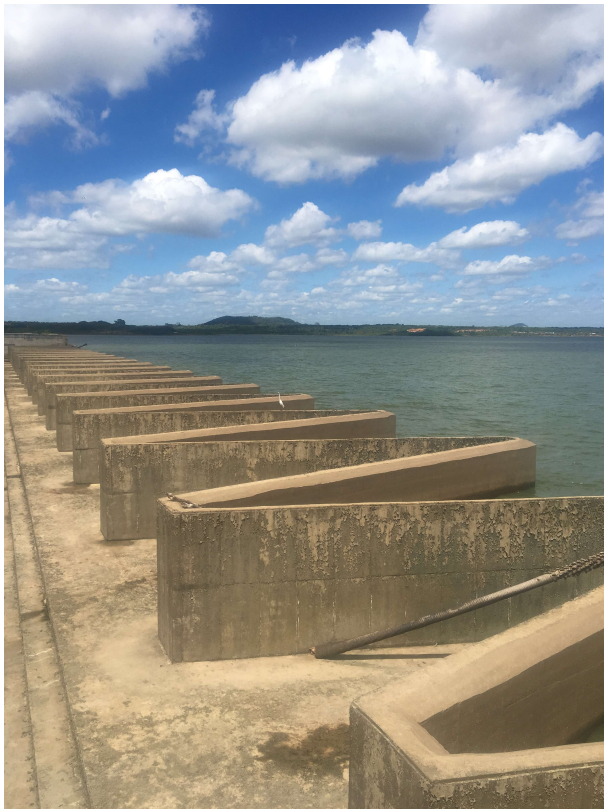
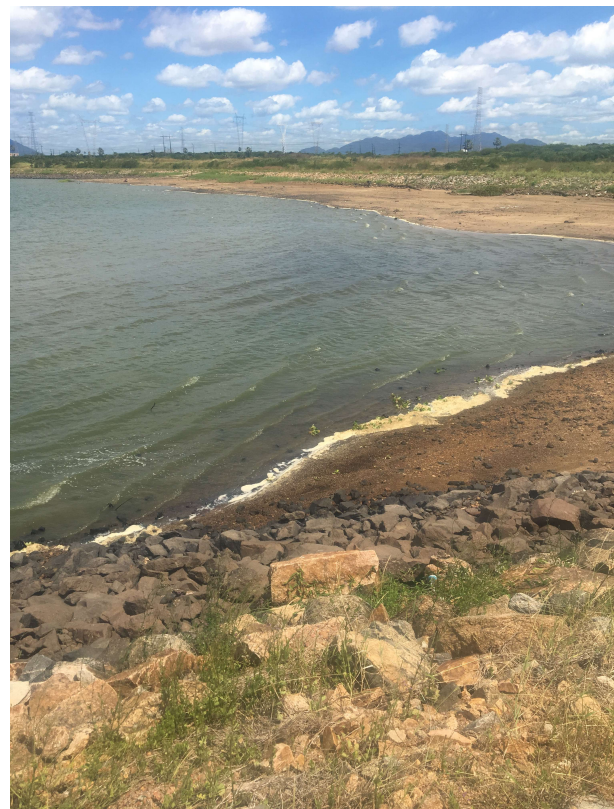
Figura 04: Vista da Barragem do Rio Cocó, próximo ao Conjunto Palmeiras, onde não se observa no reservatório, nenhuma mortalidade de peixes. Foi recolhida a amostra número 4 deste reservatório para análise.

Seguimos até a Barragem do Rio Cocó, próximo ao conjunto Palmeiras. Na Barragem não foi verificada nenhuma mortalidade de peixes e nem a presença da mancha lodosa, demonstrando assim, que o evento aconteceu a partir do trecho de sangramento da Barragem do Rio Cocó.

Em entrevista com moradores e pescadores da área da barragem, nos foi informado, que a mesma não vertia desde o início do mês de junho e que a população já havia reclamado que as drenagens do Conjunto Palmeiras e de outros afluentes do Rio Cocó, ao longo do trecho do rio visitado, estavam com uma coloração escura e emitindo fortes odores.

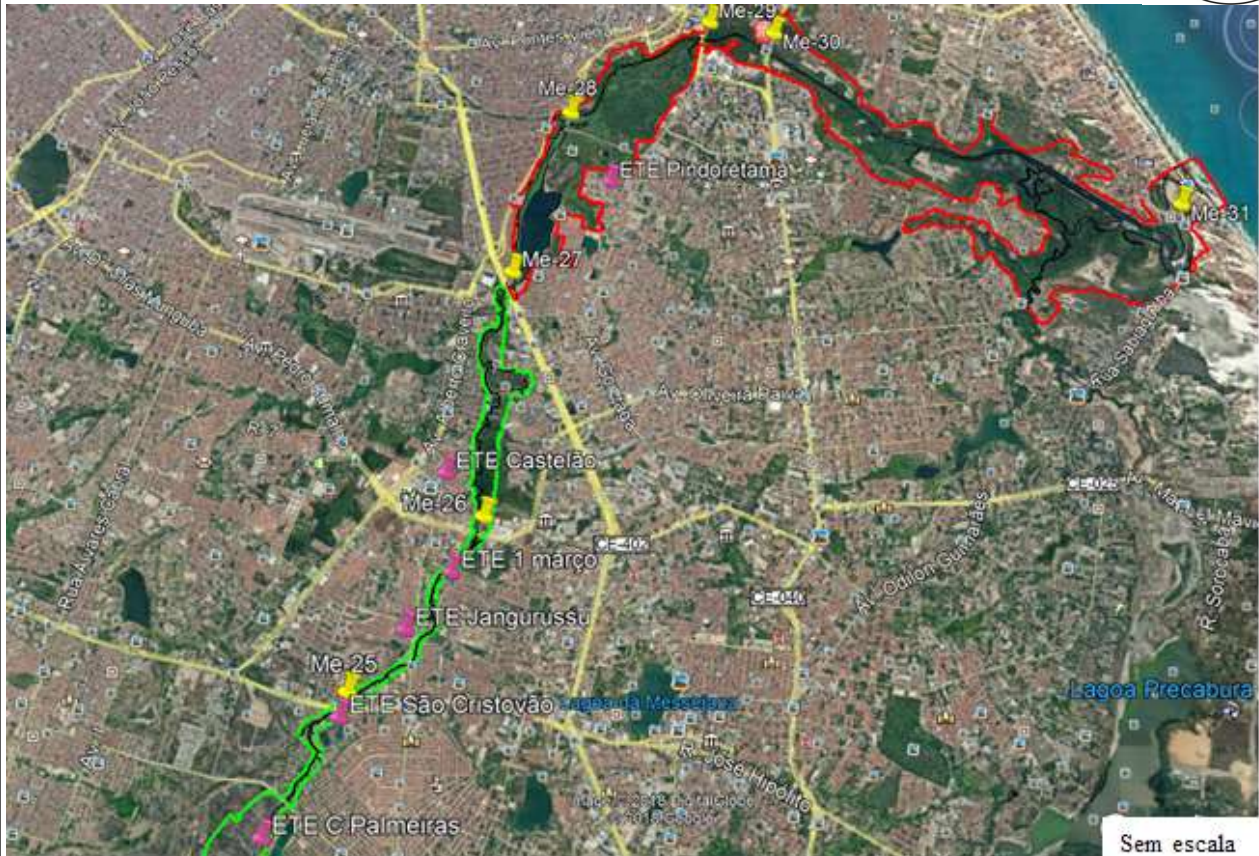
Figura 5 – Localização das ETE's operadas pela CAGECE, ao longo Rio Cocó (marcadores rosa) e pontos de monitoramento da SEMACE (marcador amarelo), sem escala.

Quanto aos sistemas de esgotamento sanitário que dispõem seus efluentes no Rio Cocó, pode-se diferenciar aqueles operados pela CAGECE (Tabela 2 e Figura 5) e outros, particulares (Figura 5). Estes são oriundos principalmente de condomínios residenciais, imóveis isolados, estabelecimentos comerciais e de serviços, conjuntos habitacionais populares e imóveis isolados estabelecidos nas áreas não contempladas com sistemas de esgotamento sanitário público, o que obriga a utilização de galerias de águas pluviais que direciona os resíduos para o manancial em estudo.

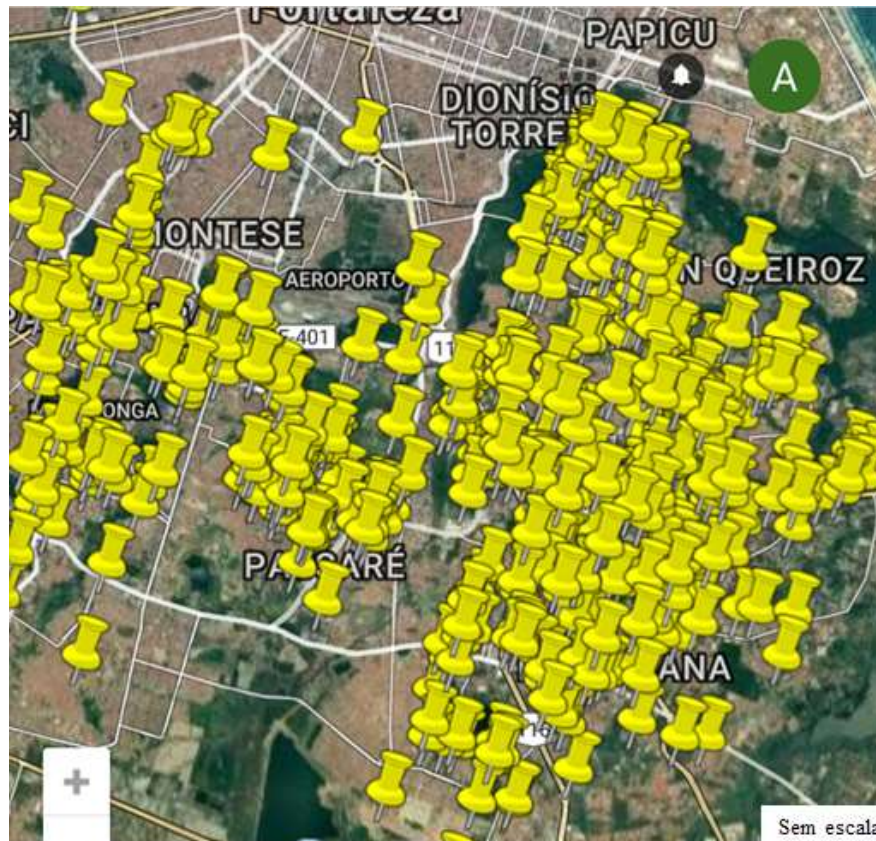
Figura 6 - Adensamento de ETE's na bacia do Rio Cocó, Município de Fortaleza.

A Secretaria Municipal de Urbanismo e Meio Ambiente (SEUMA) de Fortaleza se responsabiliza por licenciar, cadastrar e monitorar as ETE's implantadas no Município, disponibilizando, em sítio eletrônico próprio (<https://urbanismoemeioambiente.fortaleza.ce.gov.br/infocidade/34-monitoramento-das-estacoes-de-tratamento-de-esgoto-ete>), a localização aproximada dos sistemas por ela monitorados, conforme Figura 6.

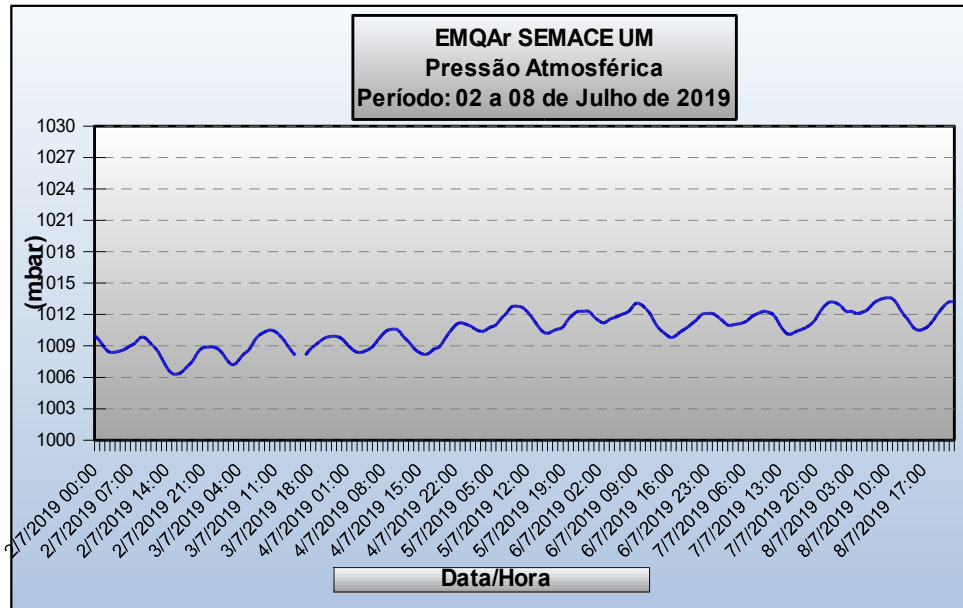
Figura 11 – Gráfico da Pressão Atmosférica na bacia do Rio Cocó, Município de Fortaleza.

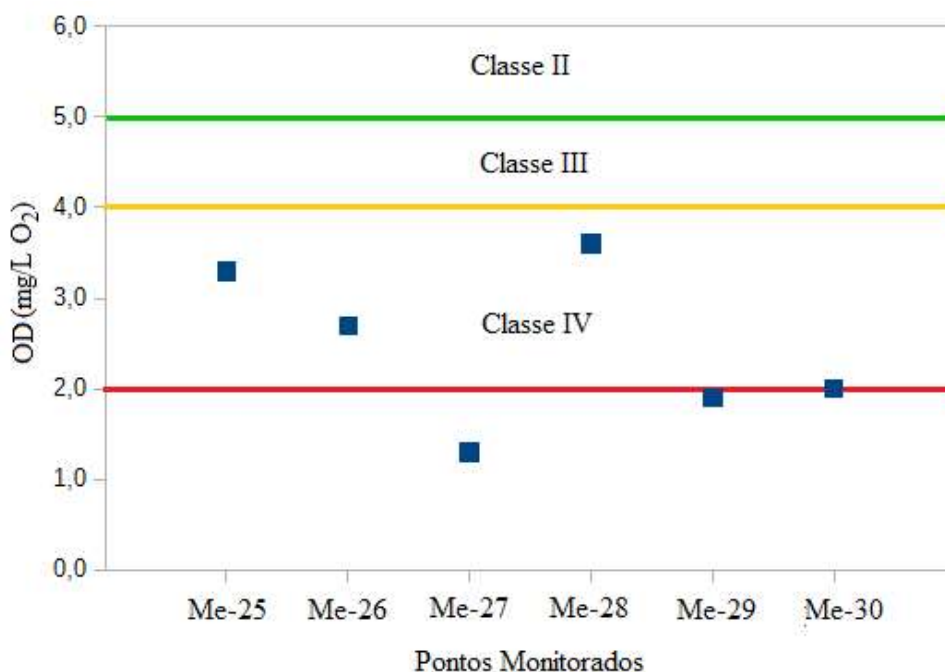
A análise estatística dos dados mostrou que o ponto em situação mais crítica quanto às condições de anaerobiose é o Me-27, conforme a Figura 14, referente ao parâmetro OD.

Figura 14 - Comparativo de condições de qualidade, baseado nas medianas dos valores de oxigênio dissolvido (OD) e nos padrões para classes de água doce definidos na Resolução CONAMA nº 357/2005.

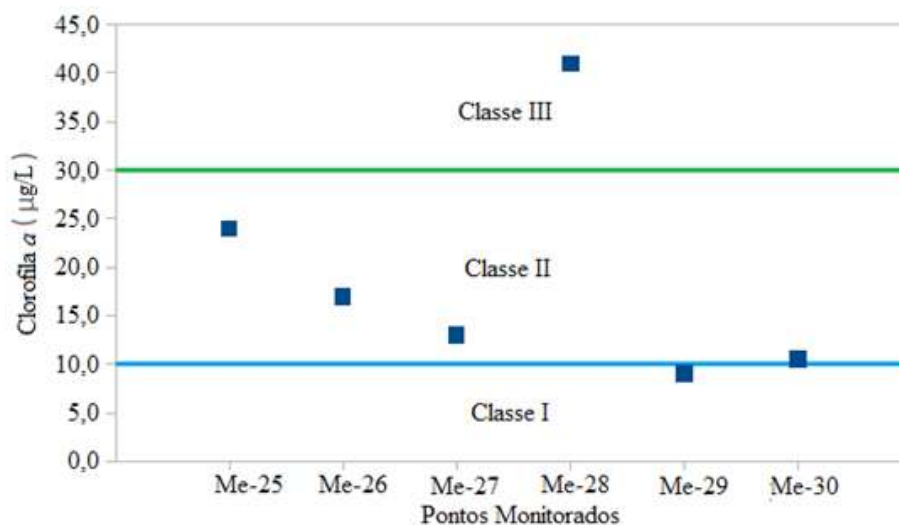
Figura 17 - Comparativo de condições de qualidade, baseado nas medianas dos valores de clorofila *a* e nos padrões para classes de água doce definidos na Resolução CONAMA nº 357/2005.
